KombiTherm

Aktive thermographische Prüfmethode zur Absicherung von Hochleistungsfertigungsverfahren

Induktionsthermographie

J. Vrana, M. Goldammer
Siemens CT, München

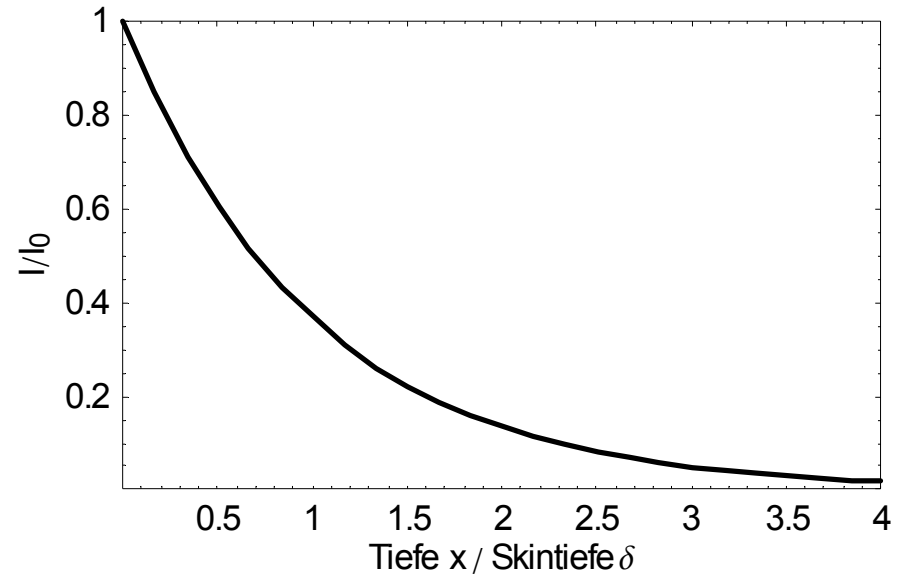
- Strom fließt hauptsächlich an der Oberfläche eines Leiters
- Stromüberhöhung an Kanten
- Skintiefe δ

$$\delta = \sqrt{\frac{\rho}{\pi f \mu}}$$

- Spezifischer Widerstand ρ
- Permeabilität μ

Skintiefen [mm]				
f [kHz]		100	200	300	400	500
unmagnetisch	Inconel	1,80	1,27	1,04	0,90	0,80
	V2A	1,35	0,95	0,78	0,67	0,60
	Al	0,27	0,19	0,15	0,13	0,12
	Cu	0,21	0,15	0,12	0,10	0,09
magnetisch	Stahl	0,08	0,06	0,05	0,04	0,04
	Fe	0,03	0,02	0,02	0,02	0,01

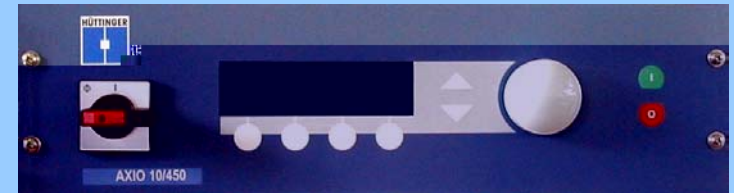
- Hüttinger AXIO 10/450
- 10 kW max.
- 50-1000 kHz
- Minimale Pulslänge mit
 - internem Gate: 50 ms
 - externem Gate: 5 ms
- Typische Anstiegszeit: 10 μ s
- Transformationsverhältnis: 14:1
- Max. Strom: 490 A

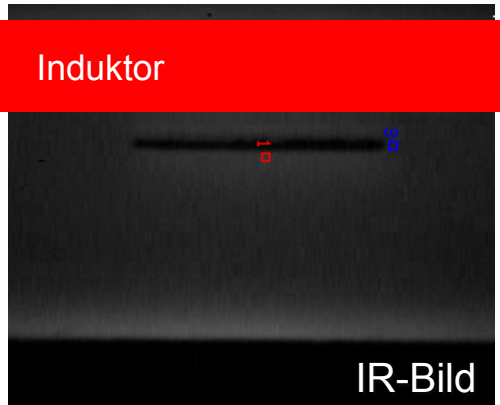
• Schlitzmaße: 10x0,5 mm

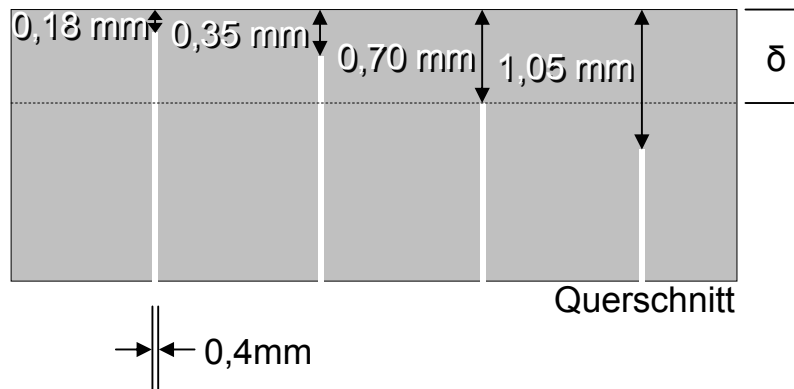
- Pulslänge: 100 ms
- Frequenz: 370 kHz
- Eindringtiefe δ : 0,7 mm
- Material: V2A

Zeitanalyse entlang Linie

- Restwandstärke bis $1,5 \delta$ zu sehen

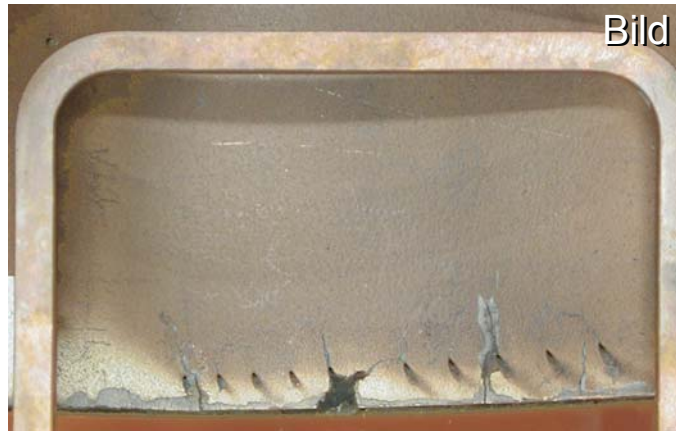
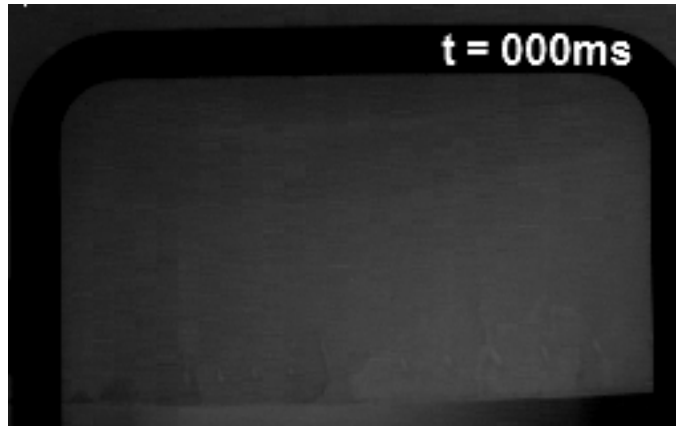
Beispiel: Turbinenschaufel

- Pulslänge: 5 - 50 ms
- Frequenz: 360 kHz

Kürzere Anregungszeit => bessere laterale Auflösung

Fehler unter nichtleitender Beschichtung sichtbar

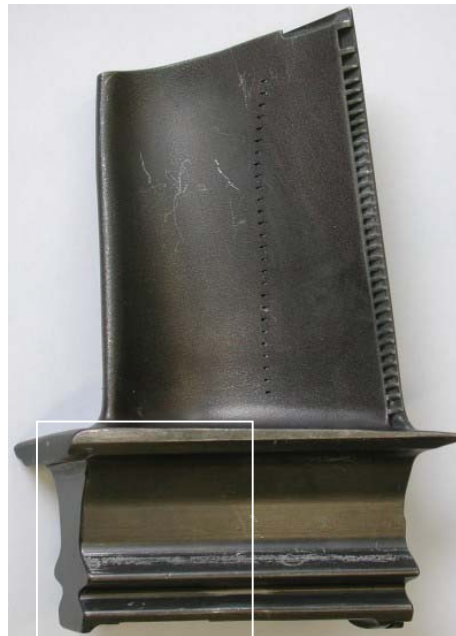
Vergleich von Ultraschallinduzierter Thermographie mit Induktionsthermographie am langen Ermüdungsriss
